Olympus C-770 UltraZoom

Ремонт движкового переключателя режимов работы

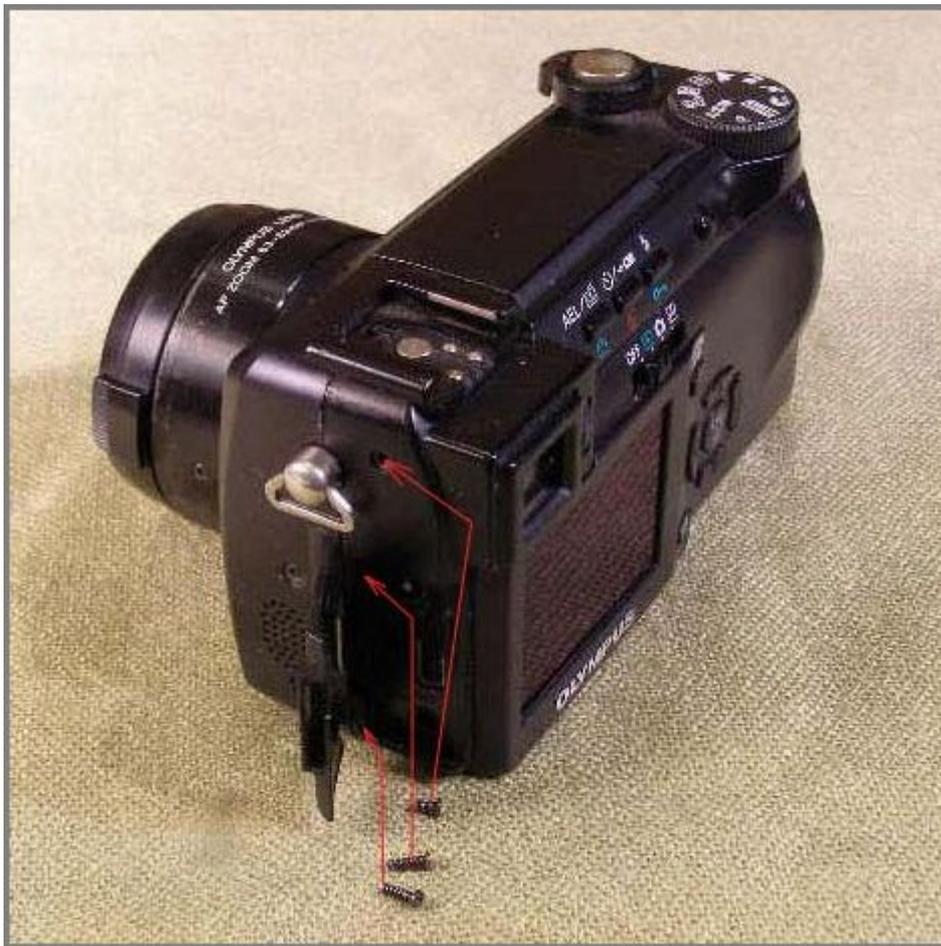
В частности, не сразу понял, что в горячем башмаке припрятаны, пять винтов и прежде чем до них добраться, надо отверткой немного отжать контактную скобу.

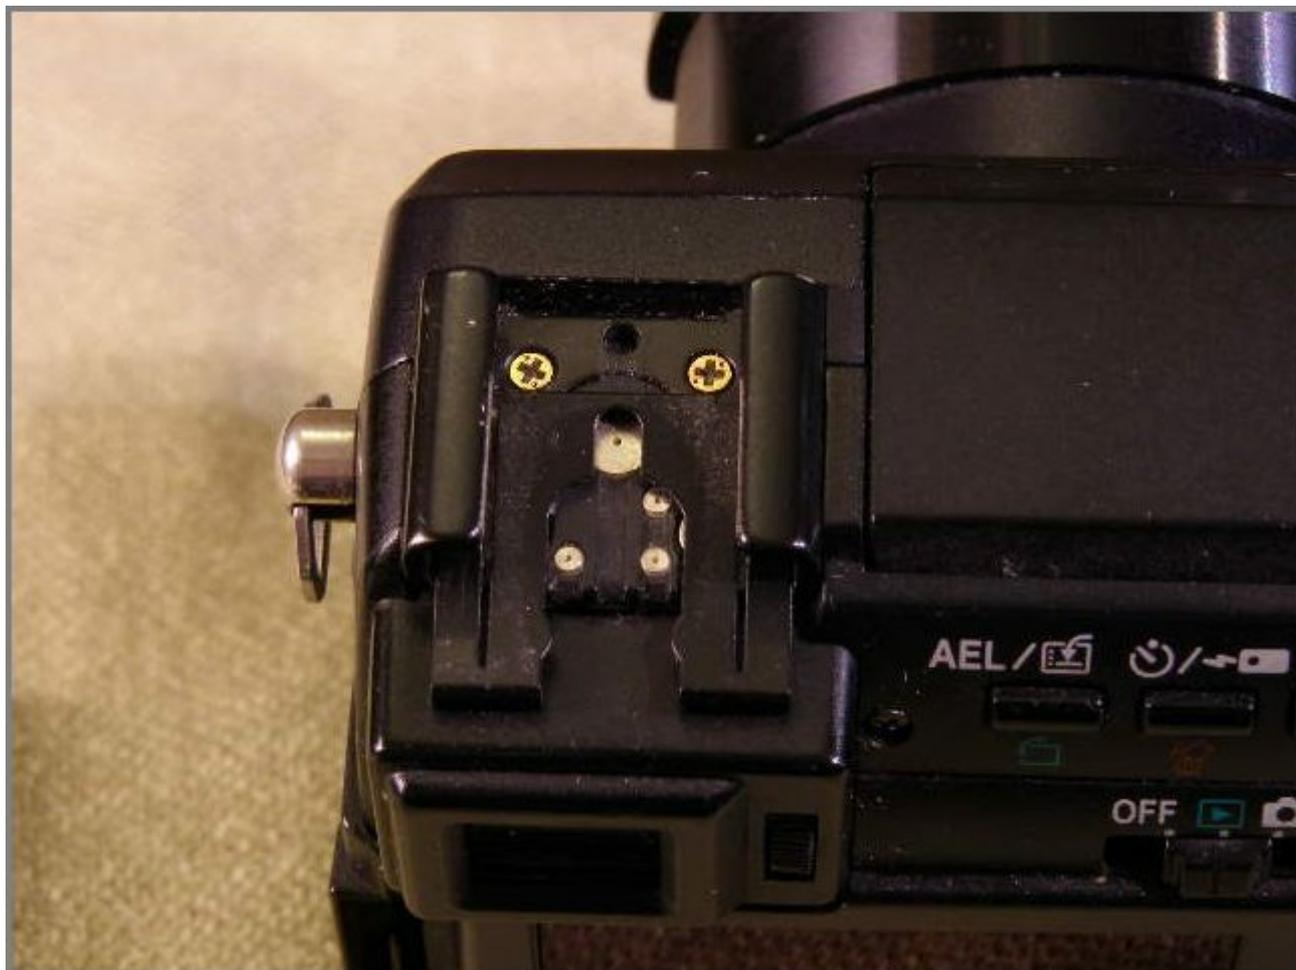
Только после снятия четырех винтов и фигурной наклейки, мы увидим пятый, последний винт.

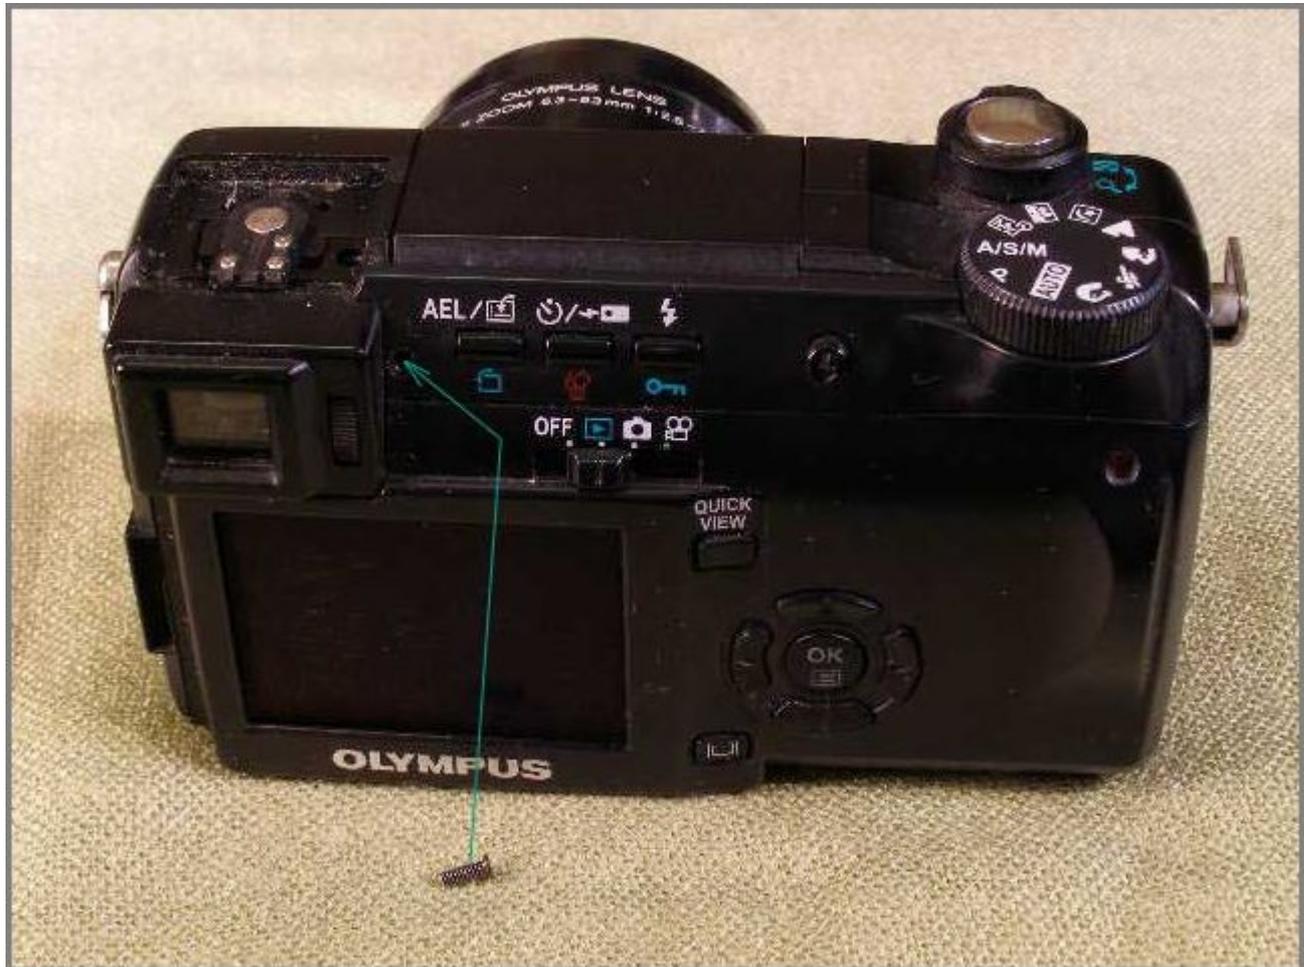
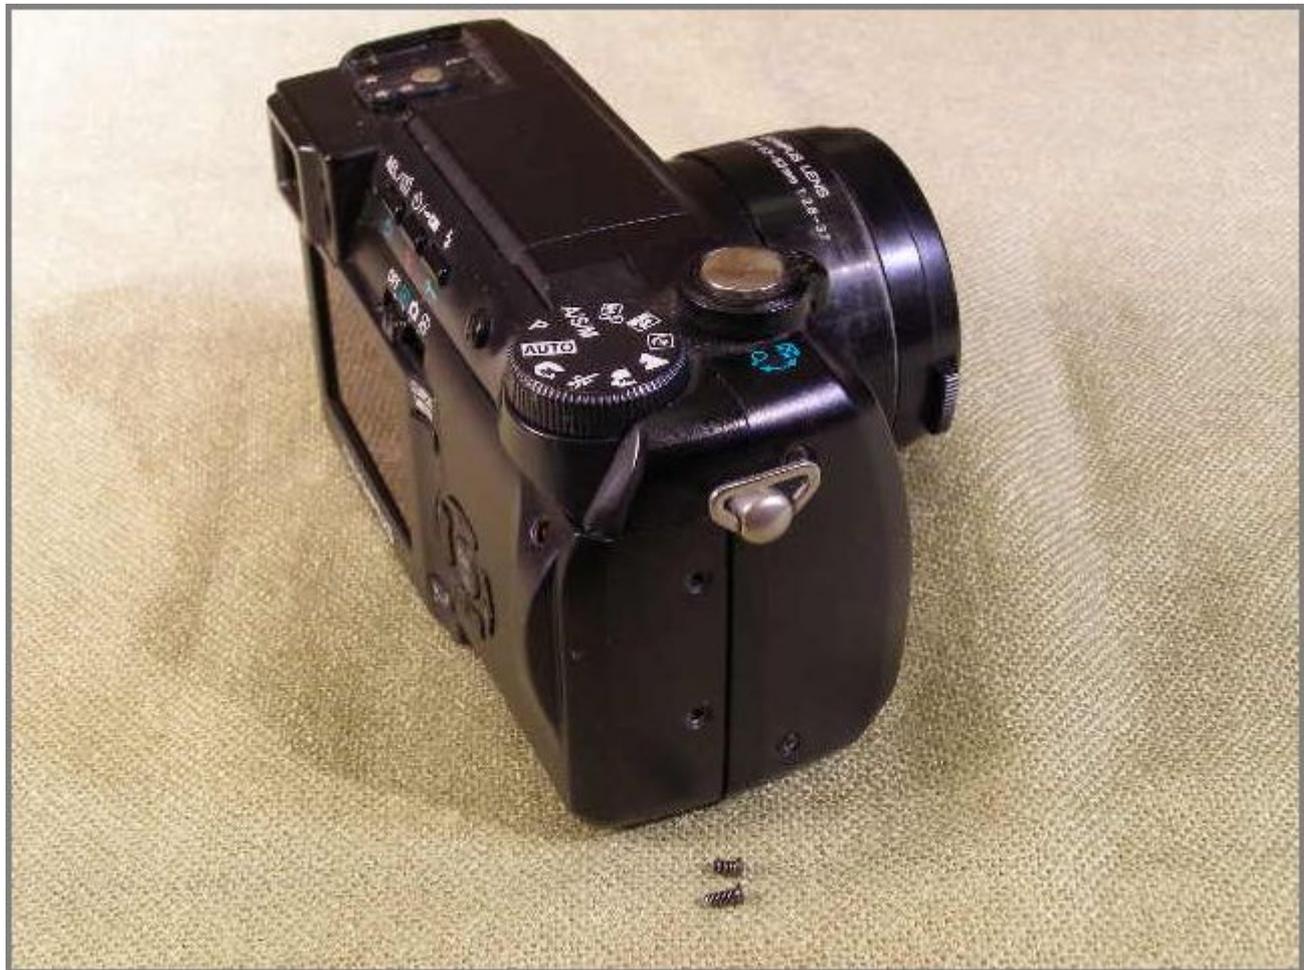
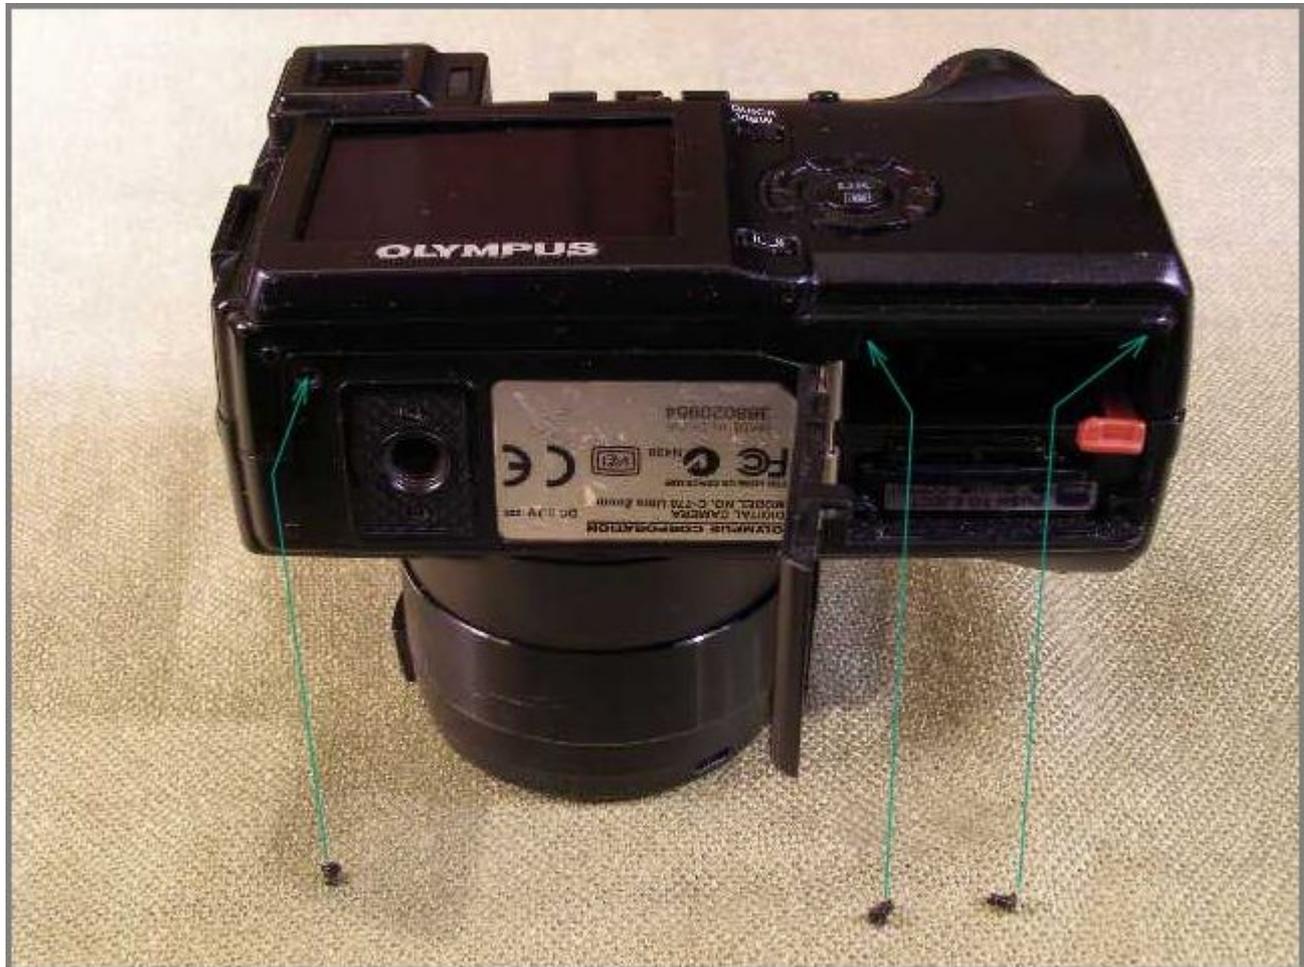
После того, как все винты будут отвернуты, осторожными движениями, слегка приподнимая, можно снять крышку. Если это не удастся, необходимо тщательно просмотреть еще раз, все ли винты отвернуты. Под крышкой два хрупких кабеля, которые в случае если рука резко сорвется вместе с крышкой, могут легко оборваться.

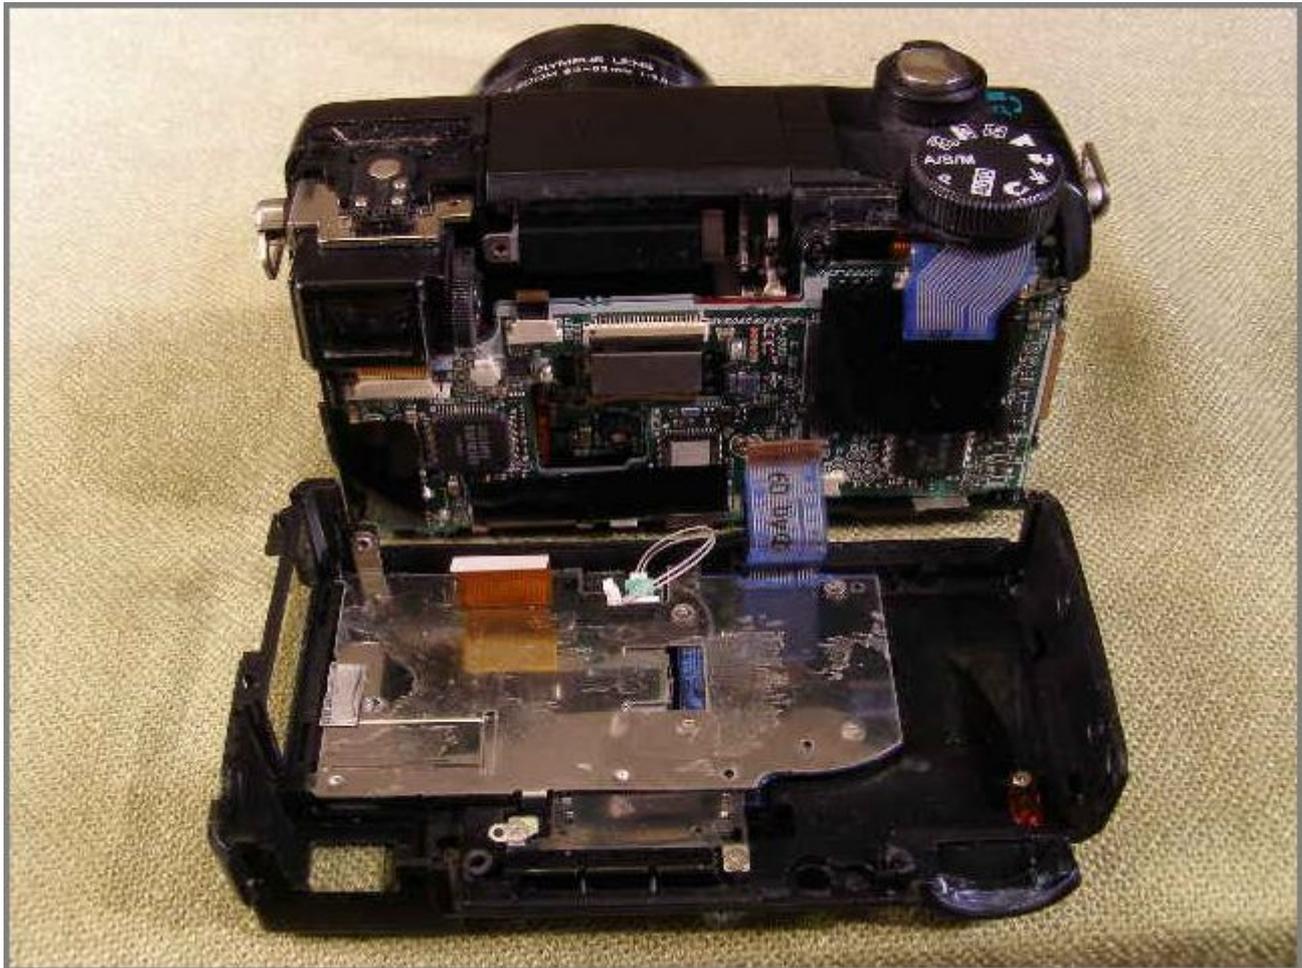
Ну вот, когда крышка открыта, перед глазами предстают все внутренности аппарата.

Для дальнейшей разборки необходимо отсоединить три кабеля. Первым отсоединяется кабель ЖК индикатора (на снимке он слева). Для этого отверткой осторожно выдвигаются два маленьких коричневых клинышка на белом разъеме, закрепленном на основной плате фотоаппарата. После чего ленточный кабель легким покачиванием извлекается из разъема.

Следующим по счету вынимается двухпроводный кабель подсветки ЖК индикатора. Для этой операции подойдет медицинский пинцет, с помощью которого захватывается край выходного разъема и тянется с некоторым покачиванием. Последним отсоединяется голубой ленточный кабель кнопок управления. Для чего зажимаем кабель между большим и указательным пальцами как можно ближе к разъему и тянем кабель, слегка покачивая из стороны в сторону, в результате чего, он вынимается из разъема и вся задняя крышка оказывается отсоединенной от основной части аппарата. Далее необходимо отлепить черную липкую ленту, которой заклеена вся внутренняя поверхность задней крышки фотоаппарата. На снимке ее не видно, поскольку на момент съемки лента была уже снята.
